# 湖南省怀化市辰溪县火马冲镇三岳坡村5组滑坡 情况说明

湖南省工程勘察院有限公司为怀化市辰溪县地质灾害防治工作技术支撑单位。2025年6月23日9时30分辰溪县火马冲镇三岳坡村5组米先杰、欧同寸屋前发生滑坡，2025年6月23日中午，我司地质灾害防治中心技术人员在自然资源局相关人员的陪同下到现场进行调查。

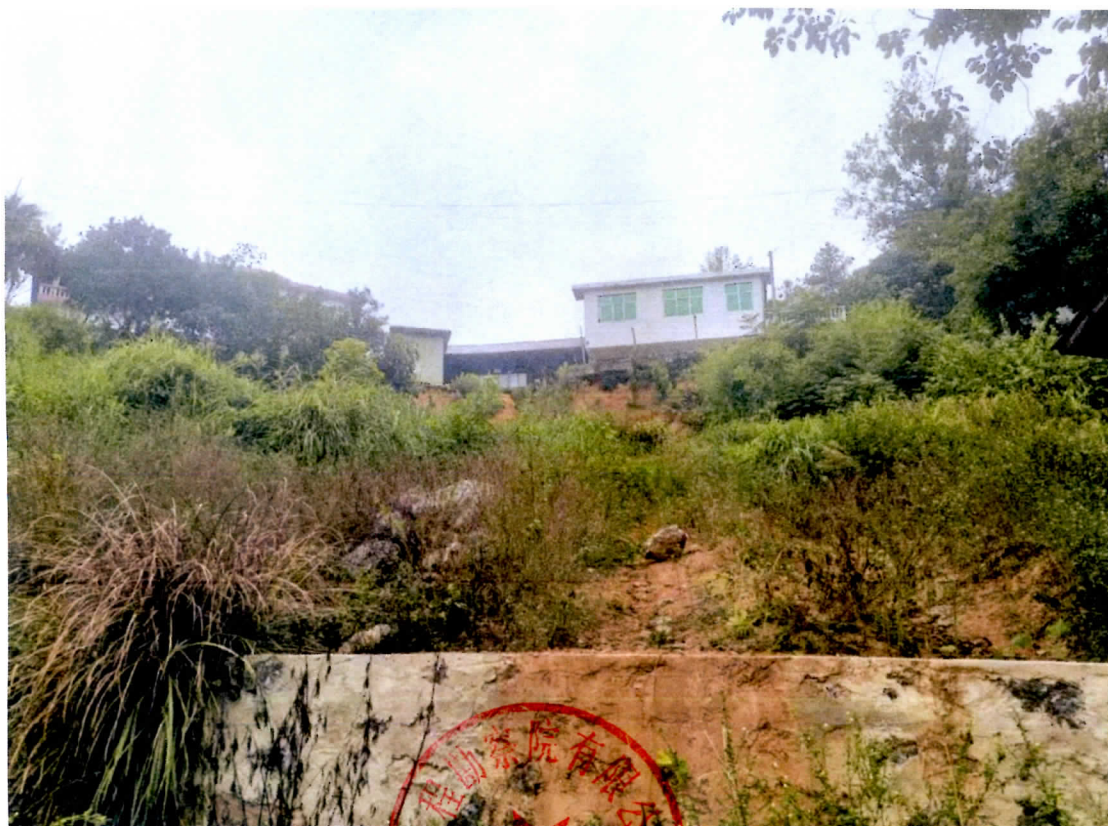
图2 滑坡前缘局部照（坡向124°）

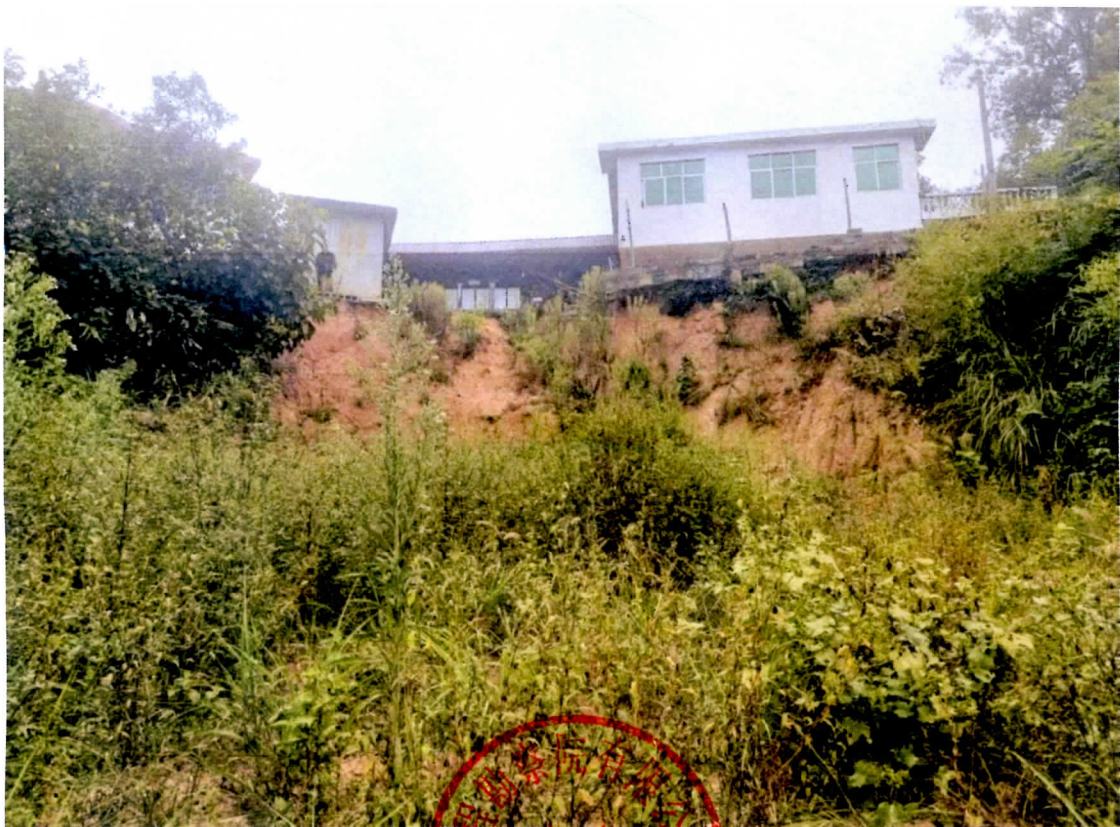
经调查，在此前2024年米先杰屋前边坡就出现崩滑，滑坡方量约50m<sup>3</sup>，户主已对滑坡前缘堆积体清理，前缘修建有1m高浆砌石挡土墙，在2025年6月19日至6月23日，因连续降雨，造成该房屋边坡大面积垮塌，垮塌方量约300m<sup>3</sup>，未造成人员伤亡、财产损失0.1万元。

图3 滑坡后照片

经现场详细调查，滑坡长10m，宽20m，厚约5m，面积约300m<sup>2</sup>，体积约500m<sup>3</sup>，滑坡后缘可见若干条裂缝，后缘整体下错，错落高度约0.1m。滑坡造成米先杰一间房屋墙壁开裂，直接经济损失约0.1万元，严重威胁米先杰2户5人，砖结构房屋2栋，威胁财产约40万元。

截止至6月23日辰溪县已连续降雨一周，加之滑坡区上覆土层结构较松散，下伏泥质粉砂岩节理裂隙极发育，遇暴雨或连续降雨，雨水沿孔隙、裂隙迅速下渗，增加了土体自重，降低了岩土体的抗剪强度，故降雨是造成该边坡滑坡的主要原因。

- 1、建议对米先杰等2户前缘边坡进行治理。
