# 湖南省怀化市辰溪县火马冲镇桃花坪村9组滑坡地质灾害应急调查情况说明

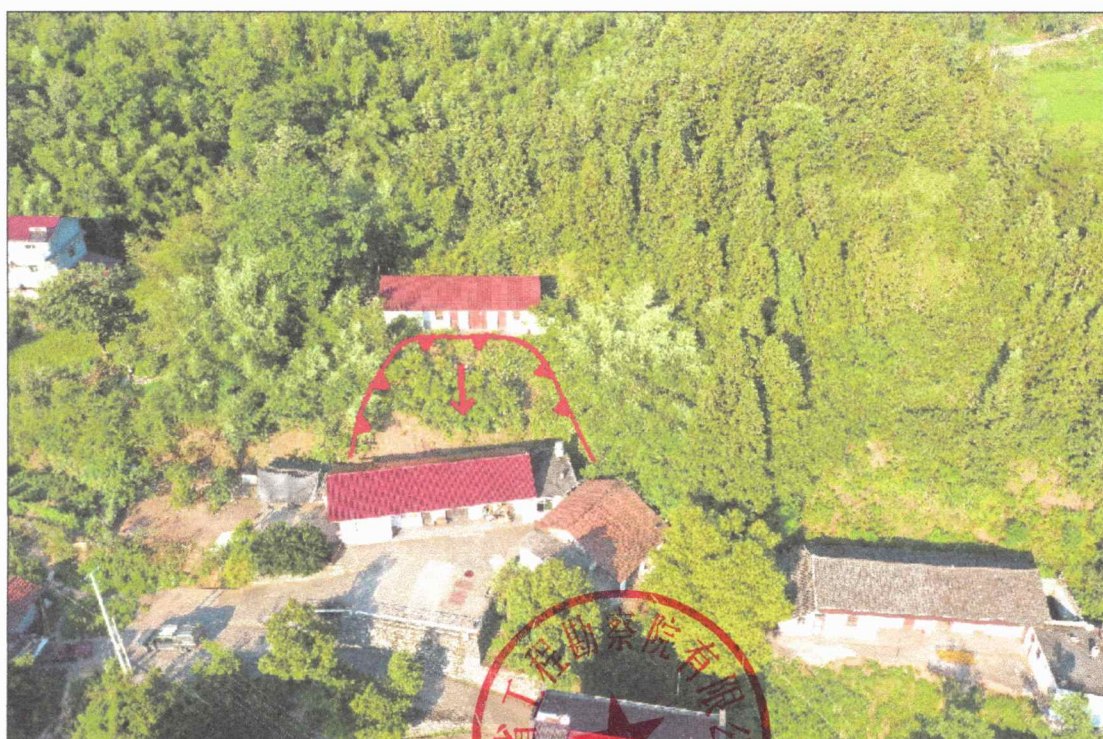
图2 滑坡全景照（坡向259°）

威胁对象：2户5人砖结构住宅2栋（1层）约146m<sup>2</sup>。

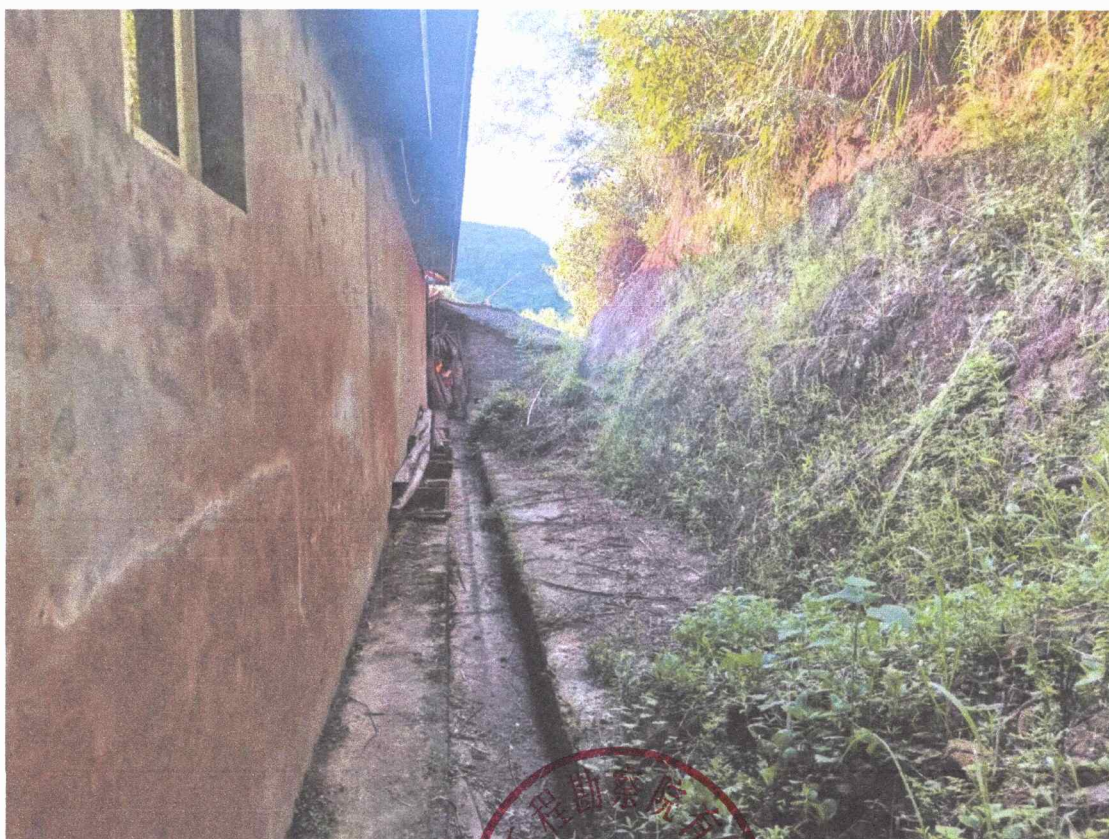
图2 滑坡后照片

经调查，在此前2015年谢福寸屋后边坡就出现崩滑，滑坡方量约5m<sup>3</sup>，户主已对滑坡堆积体清理，在2025年6月19日至6月23日，因连续降雨，造成该房屋边坡大面积垮塌，垮塌方量约50m<sup>3</sup>，损毁房屋一间经济损失3万元。

经现场详细调查，滑坡长7m，宽18m，厚约5m，面积约126m<sup>2</sup>，体积约630m<sup>3</sup>，滑坡后缘可见若干条裂缝，后缘整体下错，错落高度约0.4m。滑坡造成谢福寸一间房屋墙壁倒塌，直接经济损失约3万元，严重威胁谢福寸、周才海2户5人，砖结构房屋2栋，威胁财产约30万元。

截止至6月23日辰溪县已连续降雨一周，加之滑坡区上覆土层结构较松散，下伏泥质粉砂岩节理裂隙极发育，遇暴雨或连续降雨，雨水沿孔隙、裂隙迅速下渗，增加了土体自重，降低了岩土体的抗剪强度，故降雨是造成该边坡滑坡的主要原因。

- 1、建议对谢福寸等2户进行搬迁避让。
