# 关于田湾镇鸡岩村 3 组胡祥发屋后崩塌的情况说明

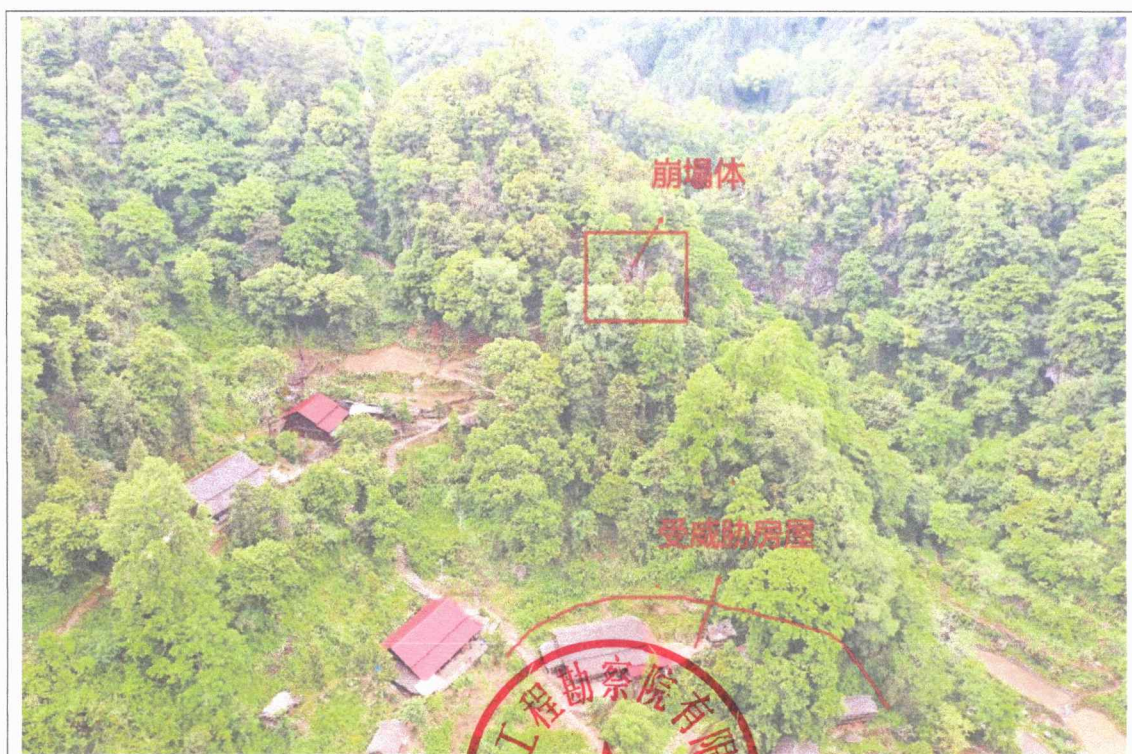
该崩塌造成胡祥发一间房屋受损，威胁 2 户 4 人（常住人口）生命财产安全，威胁房屋 2 栋，造成直接经济损失约 1.2 万元，潜在经济损失约 30 万元，险情等级为小型。

受威胁房屋全景照

4、建议搬迁避让。

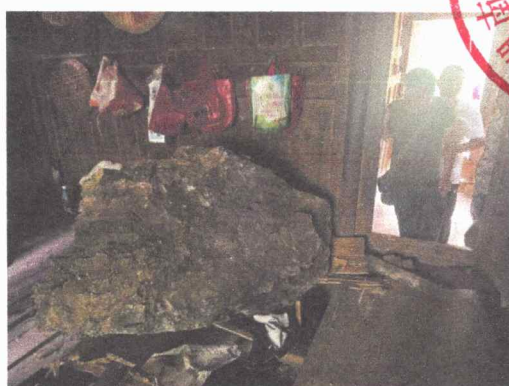
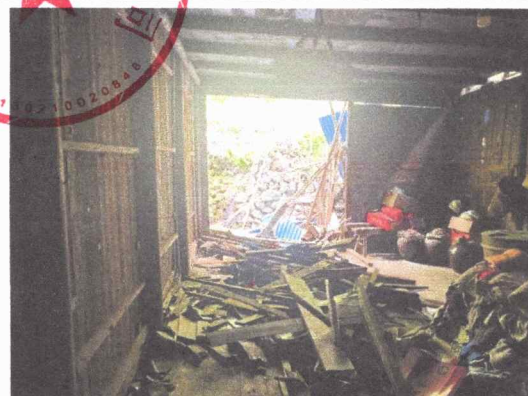
房屋受损照

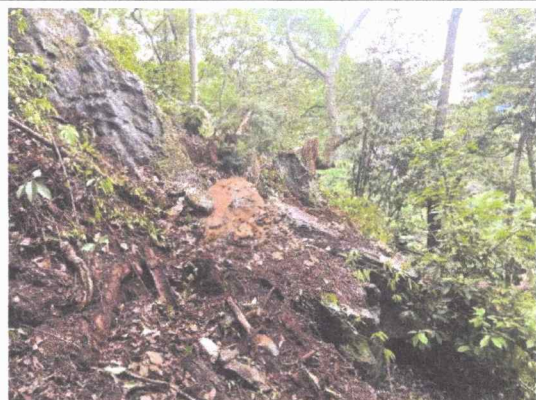
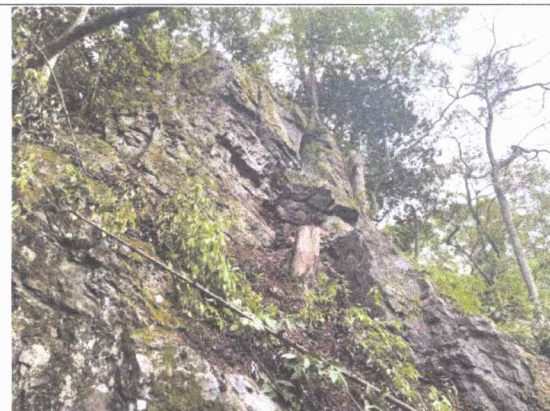
该崩塌地处侵蚀构造低山地貌斜坡地带，微地貌坡面呈直线型，坡体前缘较平缓，坡体后缘地形陡峭，前缘边坡住户切坡建房改造后地形坡度  $60^{\circ} \sim 70^{\circ}$ ，后缘地形坡度受构造影响地形坡度  $45^{\circ} \sim 65^{\circ}$ 。经初步调查，该崩塌后缘危岩体仍然存在，危岩体横向宽约 7m，厚约 3m，高约 8m，体积约  $126\text{m}^3$ 。

该崩塌形成在发育 4 组结构面的斜坡中,其中裂隙 1 和裂隙 2 为主控结构面,裂隙 1 向坡外缓倾水平发育;裂隙 2 近乎直立。4 组裂隙切割岩体呈块状,裂隙 1 发育密度大造成斜坡前缘临空,斜坡应力重分布过程中,在岩体自重和降雨等诱发因素下,岩层逐渐向临空方向弯曲、倾倒变形,形成倾倒式崩塌。

崩塌体局部照

1、清理斜坡上的松散岩体，对崩塌后缘悬空的岩体进行削方减载。

2、在崩塌危险区外围树立警示牌，警示牌上要标明崩塌范围、崩塌方向、撤离路线等信息，在崩塌体上覆盖防水塑料布以防地表水入渗、加剧崩塌。
