关于黄溪口镇毛家田村4组廖俊英屋侧滑坡情况说明

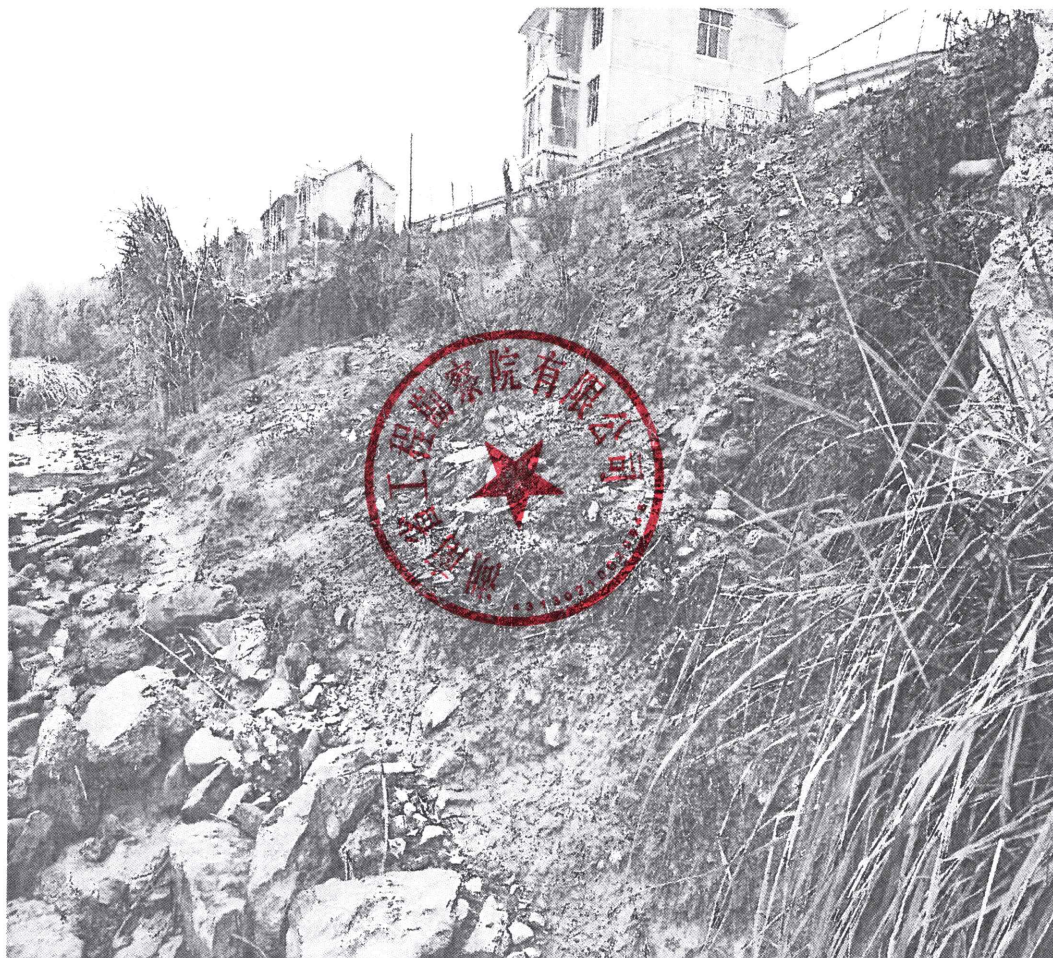
该滑坡宽约16m，高约8m，厚约3m，体积约360m³，坡体物质主要为第四系人工填土和冲积相粉质粘土。其边坡下部的粉质粘土不断受到河流掏蚀，导致其稳定差，如遇暴雨或连续性降雨，造成河水上涨，可能导致斜坡失稳，引发滑坡的地质灾害。

该临水边坡现状不稳定，在暴雨或连续性降雨时，上涨的河水冲刷岸坡，可能发生二次崩滑。

临水边坡局部照片

建议在该不稳定斜坡受河水冲刷处设置防浪堤，可有效的防止河

水对坡体的掏蚀作用。
